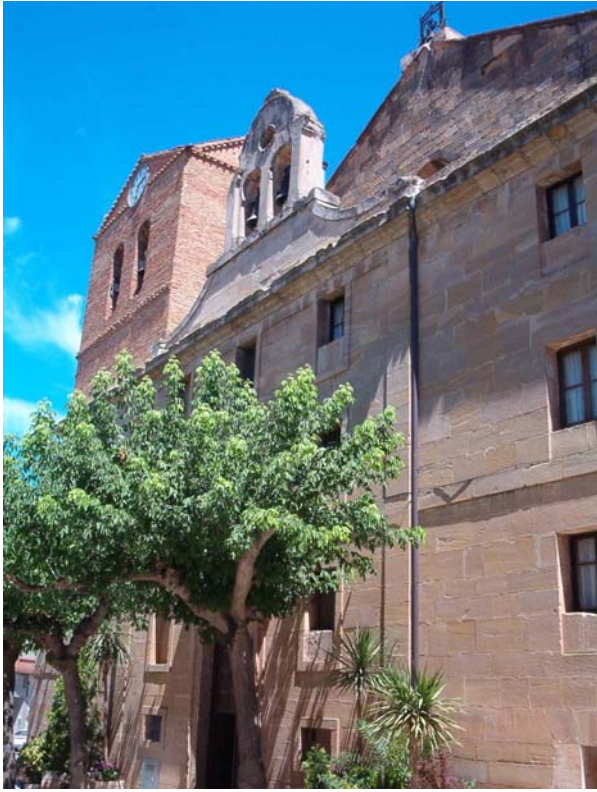
Vista de la fachada

- Sustituir los sillares dañados y reparar la cornisa
- Eliminar la bajante de fachada principal
- Corregir humedades
- Resolver la cubrición de la sacristía de la sacristía con tejado a dos aguas en orden a eliminar remate lateral revocado

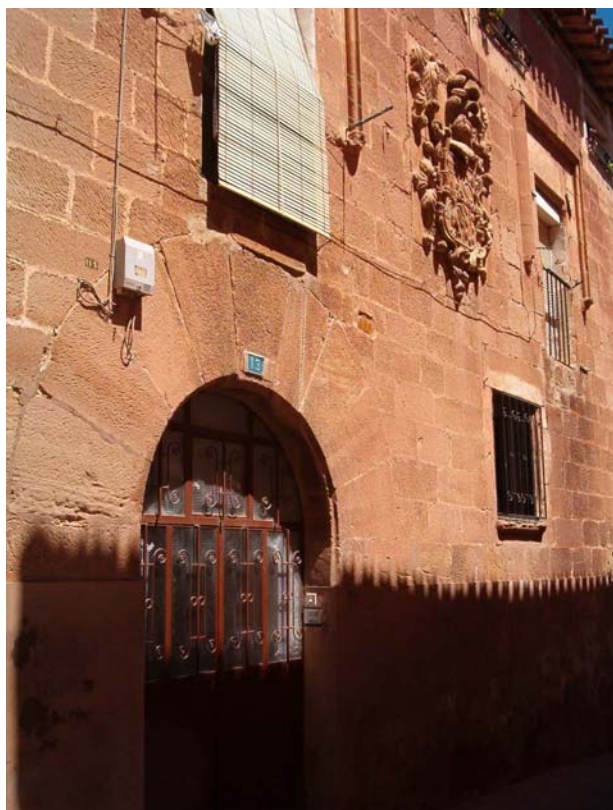
Detalle de puerta

<b>DETERMINACIONES PARTICULARES</b>	
<ul style="list-style-type: none"> <li>- Reparar los elementos dañados de los lambeles</li> <li>- Eliminar las cajas de persiana de los huecos de la planta noble</li> <li>- Eliminar el cableado y otros elementos espurios de los lugares significativos (arco de entrada, lamebeles, escudo)</li> <li>- Ordenar los huecos de la segunda planta para que guarden correspondencia compositiva con el resto de la fachada</li> <li>- Eliminar humedades de fachada</li> </ul>

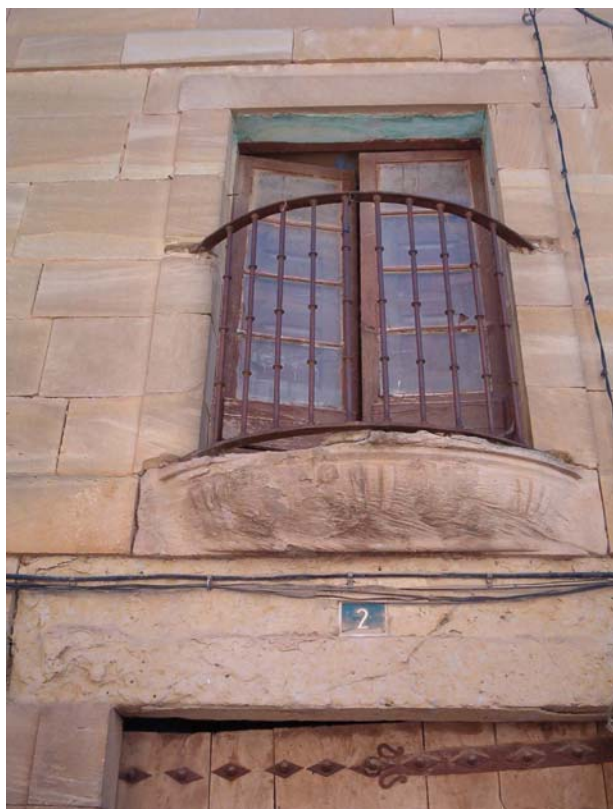
**Elementos de interés.** Balcón de planta noble, tallado en un único sillar, de planta de segmento de círculo y con decoración muy gastada

Detalle de balcón

- Eliminar el cableado exterior
- Reparar las grietas que se observan en los muros laterales
- Reponer los sillares gastados. Restaurar el sillar del balcón
- Sustituir las bajantes de pluviales y reparar los daños causados por ellas en fachadas laterales
- Resolver las humedades observadas en la parte inferior del muro
